冷蔵・冷凍庫(ケース)をお持ちの事業者様向け

◆天井や壁面のカビ・結露対策

有限会社アール・シー ウメハラ

■冷蔵・冷凍庫(ケース)をお持ちの事業者様へ!

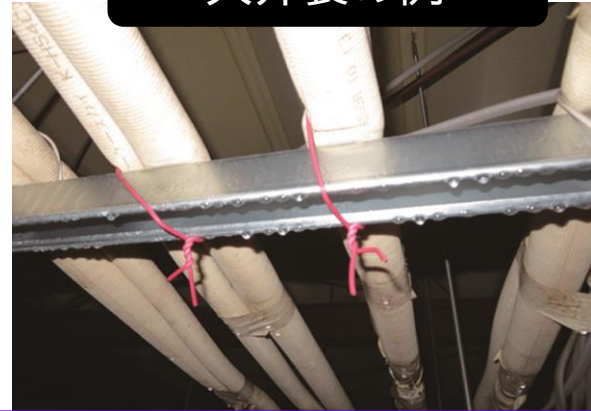
保温材の厚みが足りずに表面結露が発生

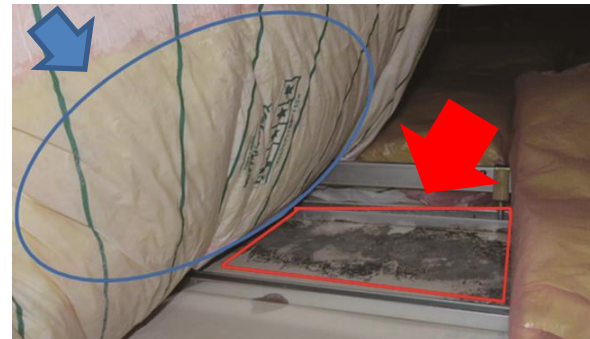
断熱材が水分を含み天井ボードにカビが発生。

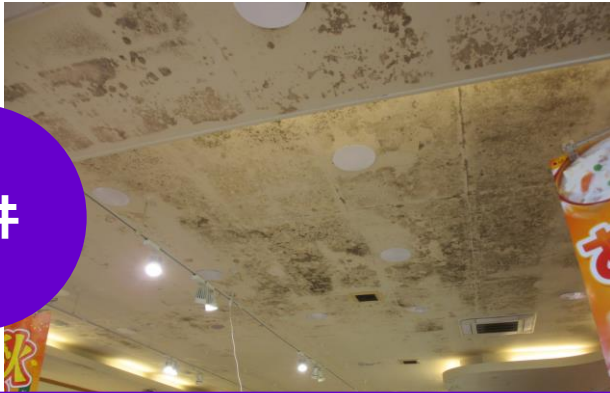
天井

野菜(特に根菜類)等に土壌菌が付着しており、空気中に浮遊し、カビが発生。

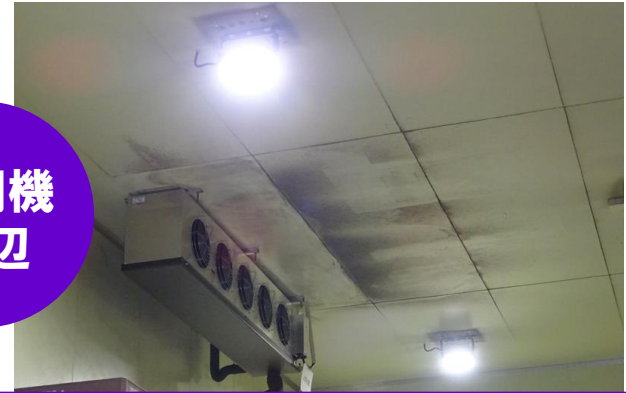
空調機
周辺

空調機などを介しカビが発生。空調機内で繁殖し、空間全体に影響を及ぼしている可能性も。

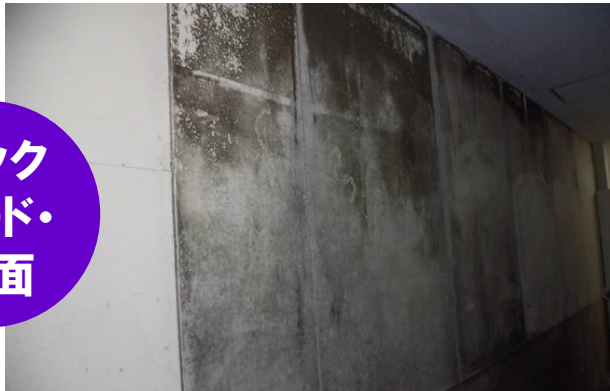
バック
ヤード・
壁面

大型冷蔵庫・冷凍庫裏の壁面が温度差により結露し、カビが発生。

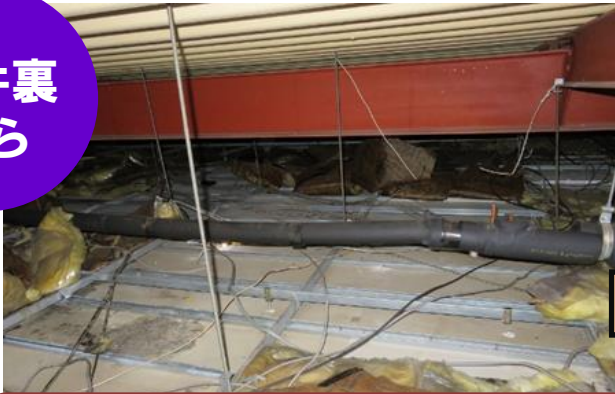
- ・配管設備機器の結露
- ・配管ダクトからの漏れ/破損

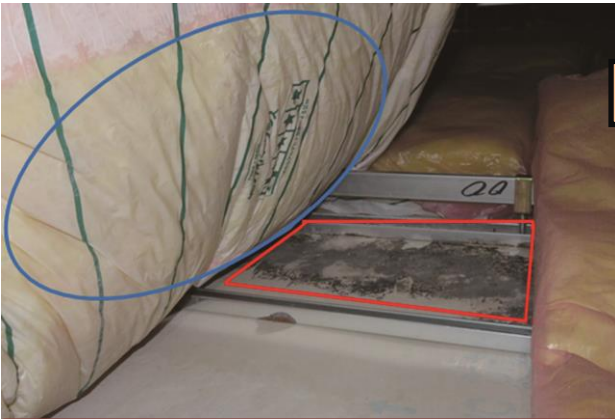
- ・断熱材の結露

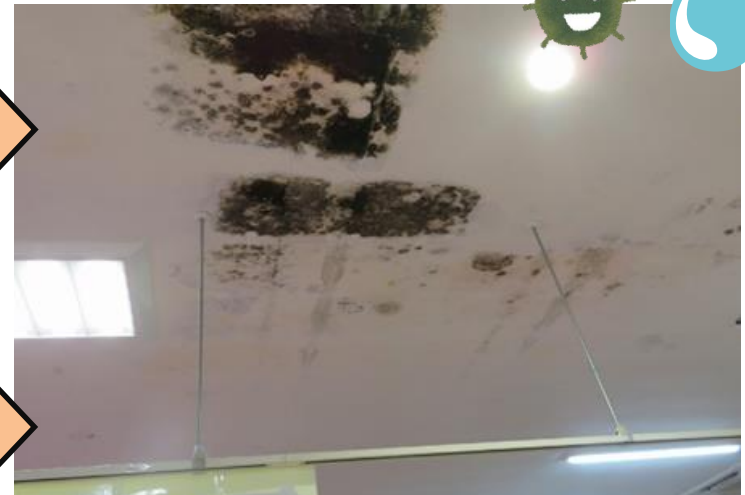
結露や湿気で天井裏がカビたことで、天井の表側(表面)にカビが発生。

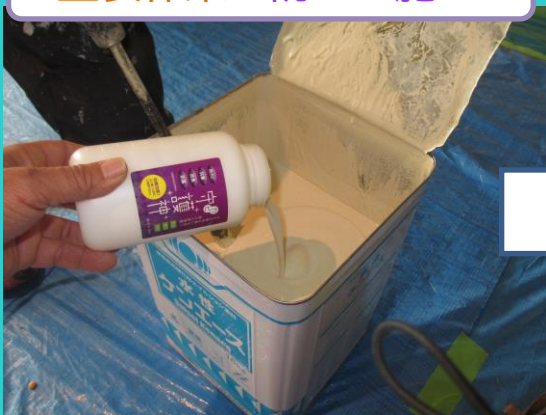
塗料に「カビ守護神エマルジョン系添加剤」を加え攪拌

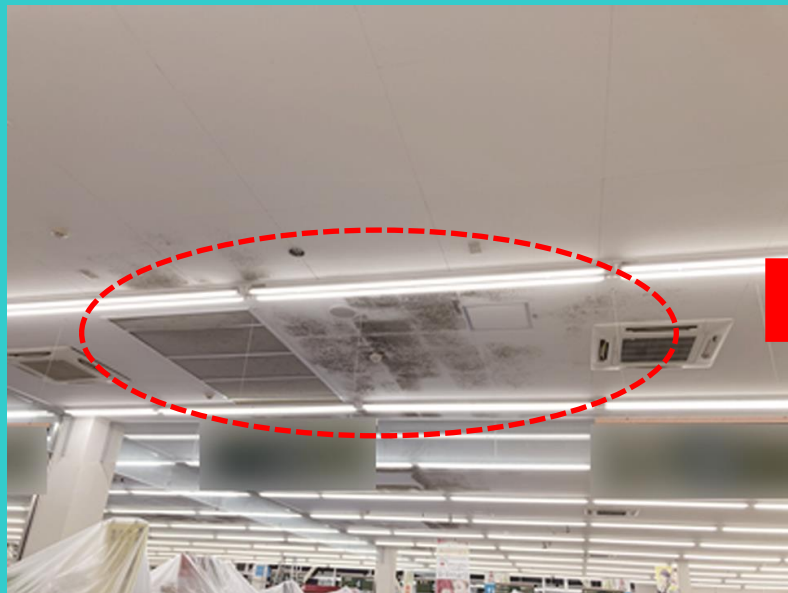
施工前
(Before)

■施工前の状態:空調機周りを中心に、黒いカビが天井に多く発生しているのが見られます。

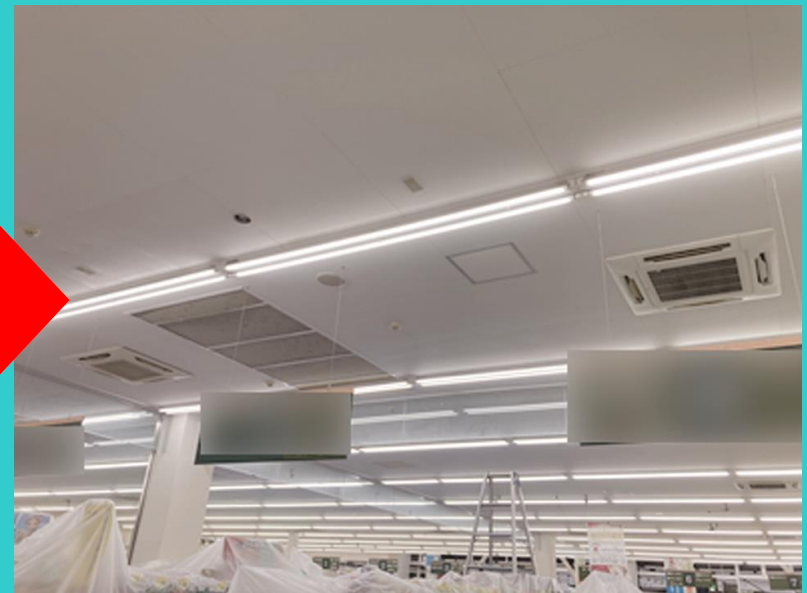
施工後
(After)

■施工後の状態:「守護神」でカビを除菌後に、「カビ守護神エマルジョン系添加剤」を添加した塗装剤で上塗り塗装しました。

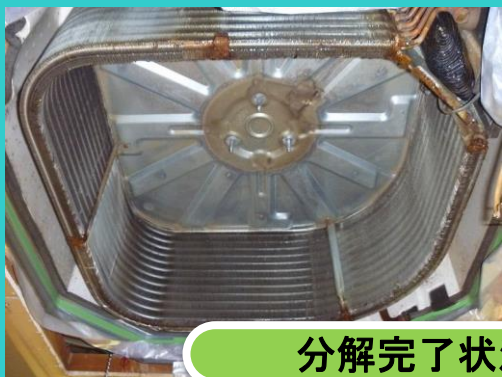
分解完了状況(ドレンパン)

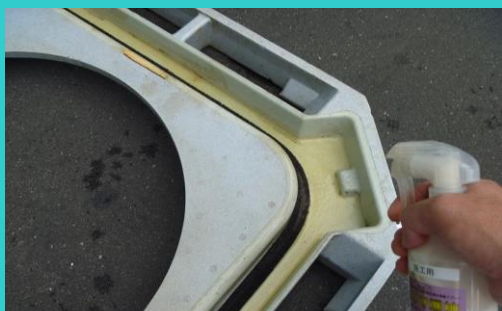
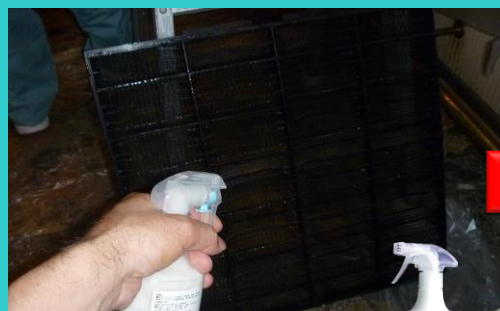
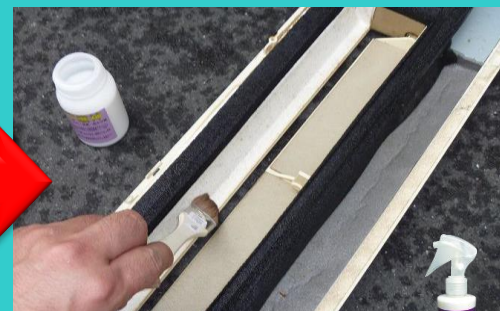
洗浄したドレンパン・フィルターにカビ守護神を噴霧し、
スライム・ぬめり防止に

フラップ内側を
カビ守護神コーティング剤で防カビ処理

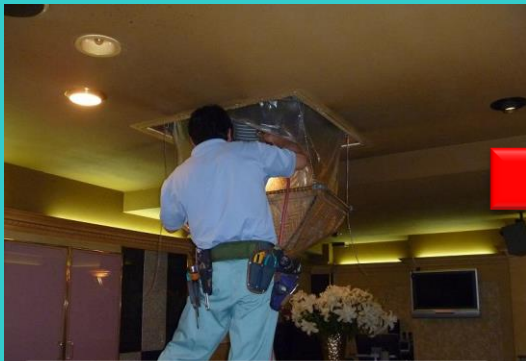
熱交換器を除菌洗浄

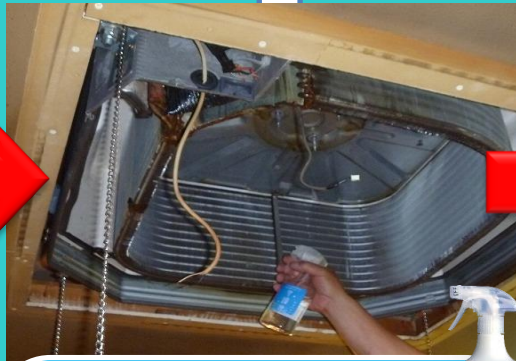
熱交換器に守護神
吹き付け

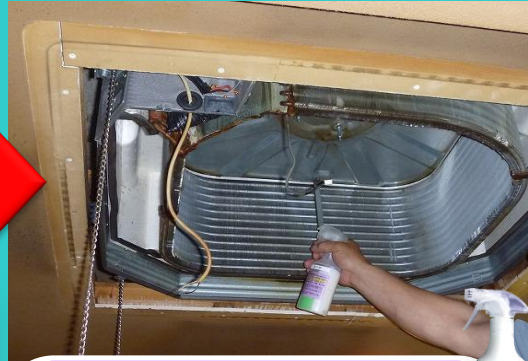
熱交換器にカビ守護神
吹き付け

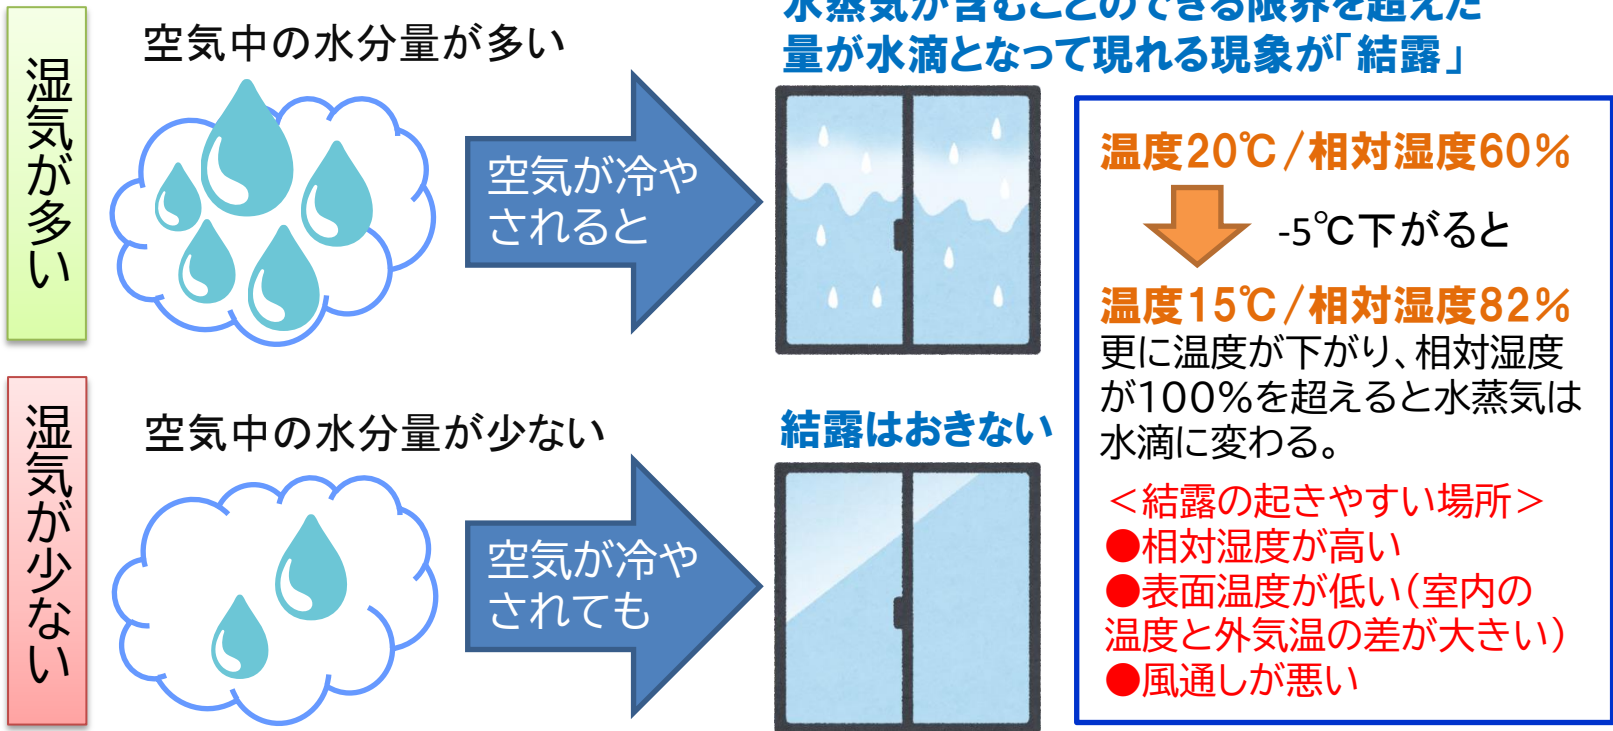
⑦結露の仕組み

私たちの周りにはある空気は、常に一定量の「水蒸気」という目には見えない形で水分を含んでいます。空気を含むことが出来る水蒸気の量は温度によって限界があり、温度が低いほど含むことができる量が低下します。(限界量に対する実際の水分量を割合(%)で示したのが「相対湿度」です)。

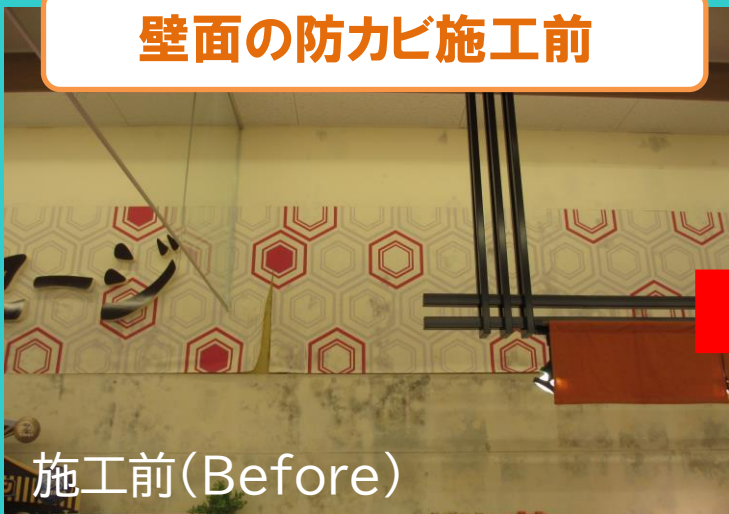
施工前(Before)

■カビが壁の裏から発生し、表面に出現しています。(壁面の裏側には冷蔵庫がある状態)

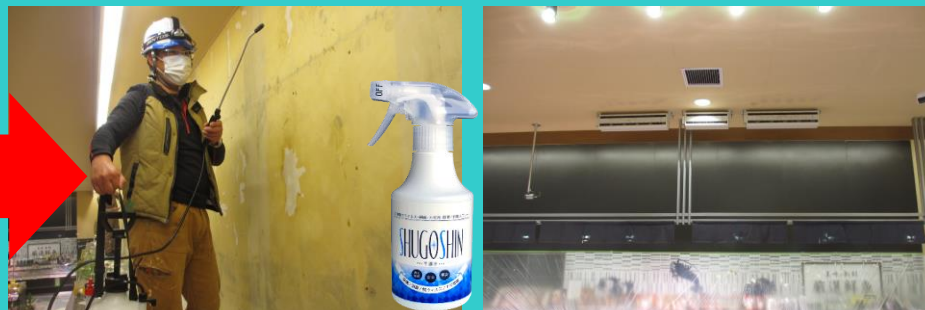
除菌剤「守護神」でボードのカビ処理後、断熱強化

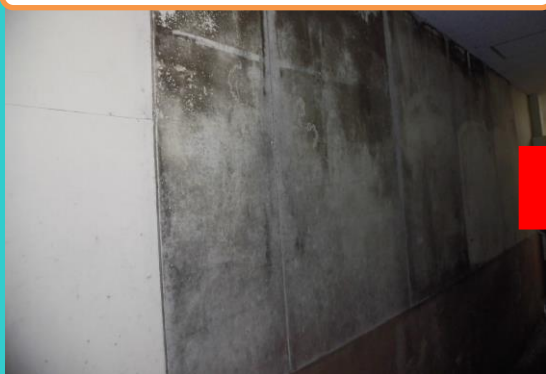
■結露が酷く、カビがベッタリと生えています。

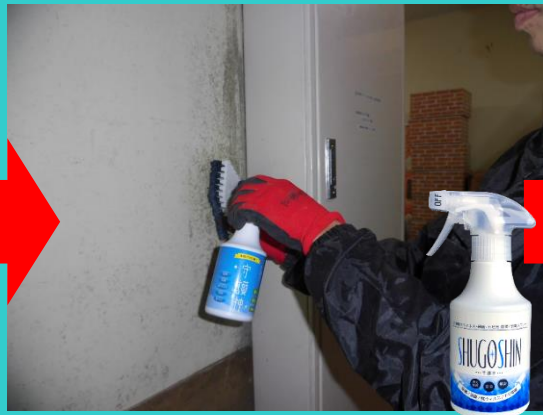
「守護神」にてカビを除去

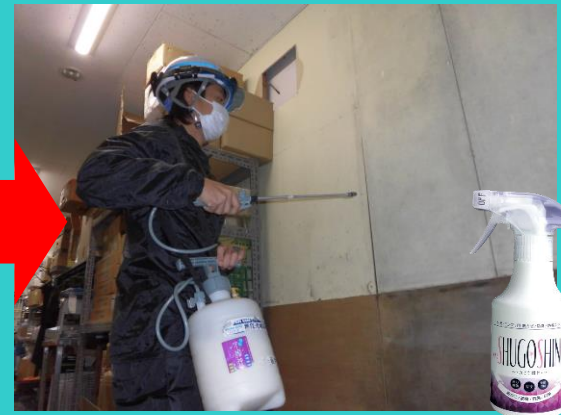
「カビ守護神」吹き付けにて防カビ処理

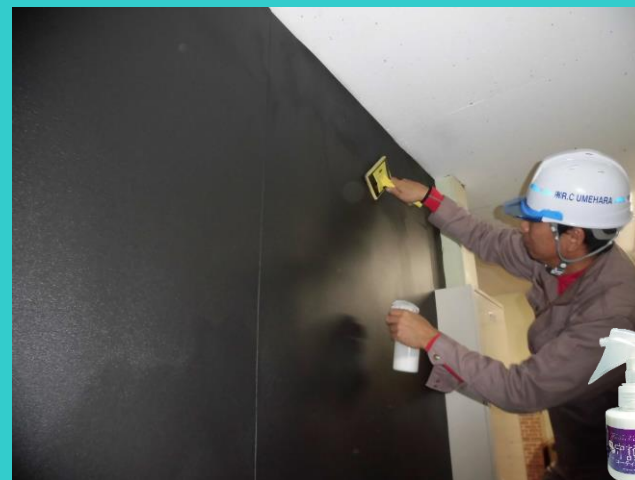
「カビ守護神コーティング剤」にて防カビコート

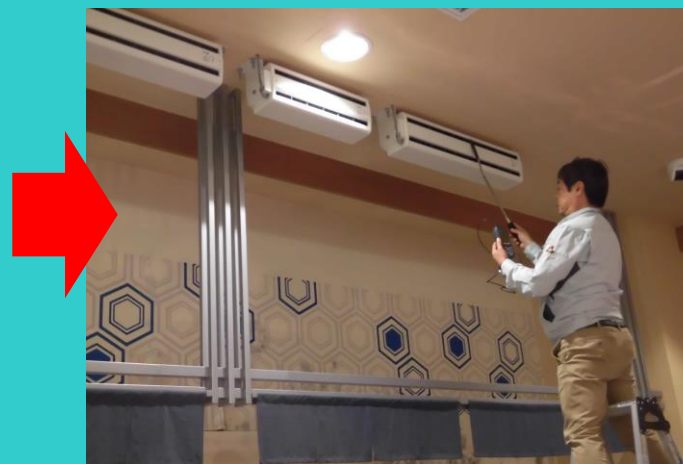
風量の測定をし、異常がないかを確認します。

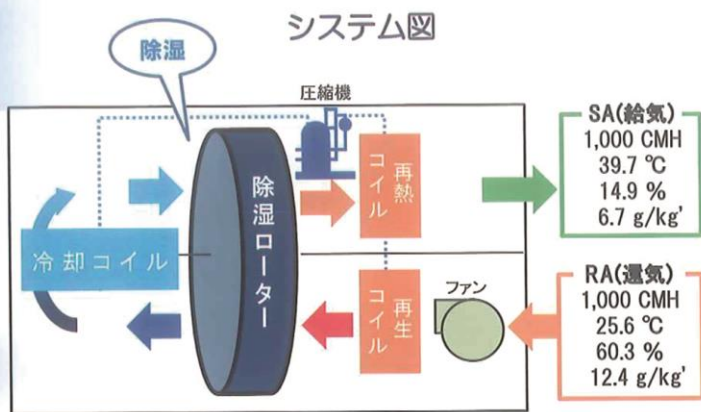
カラットデシカントユニット
(天井埋込内気循環型)

「**デシカント空調機**」は高い除湿力で売り場とバックヤードの換気バランスを改善。小型&屋内循環型でダクト工事が簡易の為、お店を休む事なく設置可能！

処理風量1,000CMHタイプ
天井埋込型

除湿能力 ... 4.8k
除湿量 ... 6.84
