# うめの樹

No.16  
 有限会社アール・ツーウメハラ  
 静岡市駿河区小唐1394-1  
 TEL: 054-203-6477  
 FAX: 054-284-8120  
 編集・発行 2023.12.10

#### 2. 新断熱ジャケット『えこきーぱー』使用による工場設備の断熱対策

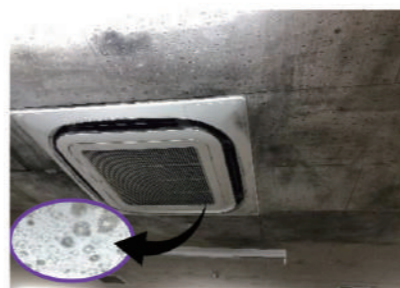
写真5 エアコン噴出口がカビた依頼者が誤った施工をした結果の一例

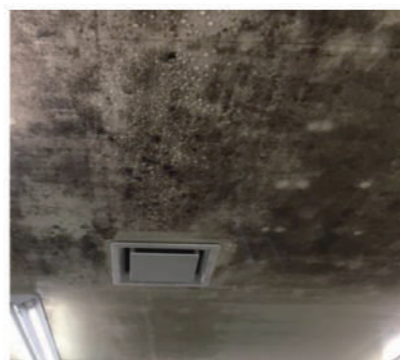
写真6 天井面が結露して、カビが発生した状況の一例

輻射熱や熱伝達についてこれまで記述をしたが、この目に見えない熱伝達により他にも様々な問題を引き起こす。建物の内部と外部、隠蔽部と露出部とで温度差を起し結露する。結露や仮に結露をしなくても湿度が部分的に高くなることでカビてしまう。空調が効かない、機器が悪い、合わない、電気代が余分に掛かる……等の問題はこの輻射熱による問題が引き起こしており、一度建ててしまうとそれを解決する事は容易ではない。これまでの多大なCO2の排出により地球温暖化となり過去にないような台風や豪雨を引き起こし様々な災害を引き起こしている。何ヶ所かの工場などで折板の屋根を建物内部からサーモグラフィで投影したところ、以前は65℃前後がほとんどだが、この数年では70℃を超え73℃という工場もあるくらい外気温が上がっていると感じている。以前の想定温度・湿度で設計された設備や建築物は当然想定を超えていることが多く、リーマンショックや東日本大震災などで経済が沈み、VE案を取り入れた建築物や設備はそのスペックに遭わない事で問題が表面化している。各種配管やダクト、冷蔵庫のパネル、建物そのものの断熱などはもちろんその例外にはならず、表面結露や温度差により天井面が結露しカビが大発生、おまけにそのカビを食べるチャタテムシなども大発生し天井面にその虫がウヨウヨ……何てこともあった。室内に敷いてあるカーペットなども湿気でカビやすくなり悪臭が漂い、その悪臭やカビの胞子に吸い寄せられたダニやシラミなどの害虫も種類が多く、またそれを捕食する害虫へと食物連鎖をする事でますますその被害は膨らんでいく。皆が皆とは言わないが、弊社がたどった道筋を思い起こし過去のもろもろの経験値から考えても熱対策の不備から結露しカビや細菌が繁殖、そこからまた……と被害を広げていると言っても過言ではない。そして、そこへ材や施工方法のミスマッチにより新たに被害を拡大している……というのが現場を見ている私たちの感想である。

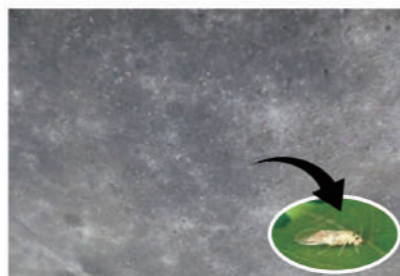
写真7 大型店舗のカビで真黒な天井と無数に広がるチャタテムシの状況

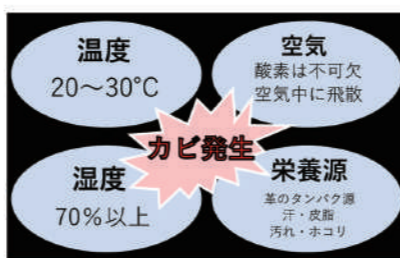
図3 カビの発生条件

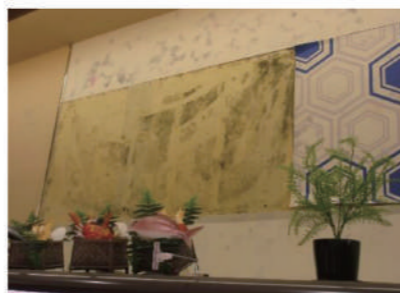
写真8 バックヤードに冷蔵庫があり、断熱不足でカビが発生した状況。ここに断熱の強化を行い、内装仕上げ工事+防カビ施工をする。

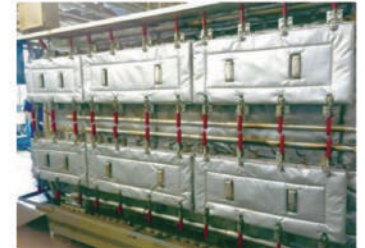
写真4 焼成炉(内燃温度900℃度前後)への「新断熱ジャケット・えこきーぱー」の取付例
